朝霧野外活動センター・村越真

1. レース概要

別紙2

レース前後の植生と路面の様子

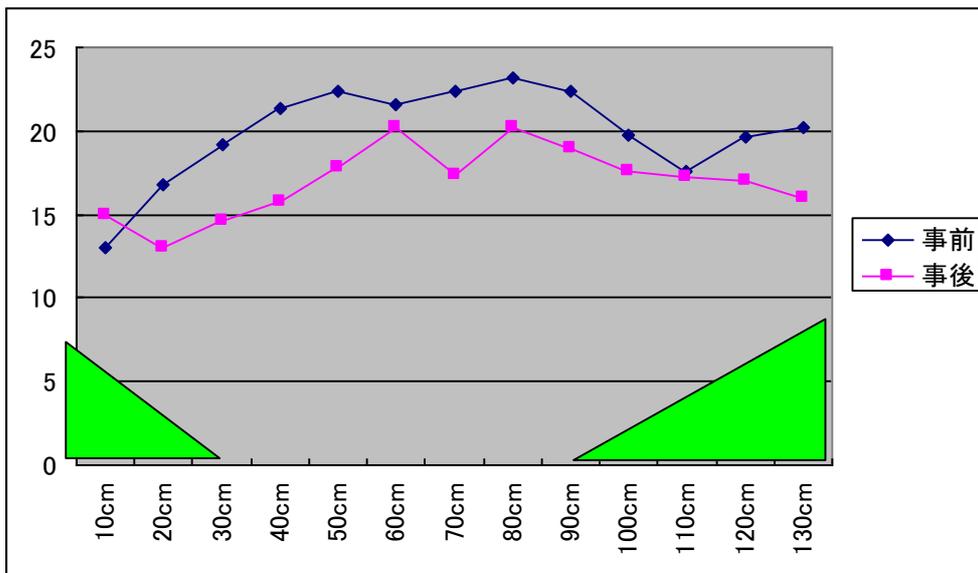
地点 L1

通常ランナーの通行により踏圧があると、土壌が硬化するはずであるが、L2 を除くと、土壌はむしろ柔らかくなる傾向にあり、34 箇所のうち、有意に硬化したのは 3 地点、有意に軟化したのが 20 箇所であった。測定時の様子からは、山中式土壌硬度計によって測定自体と天気がよいことによる土壌の乾燥が、軟化の一因として考えられる。

上記のような理由から前後の変化については、ランナー通行の影響を評価することは難しいが、毎年レースが行われている路面での路肩の硬度が 20mm 程度以下に保たれていることや植生の写真から、裸地化の進行は見られないと結論づけられる。

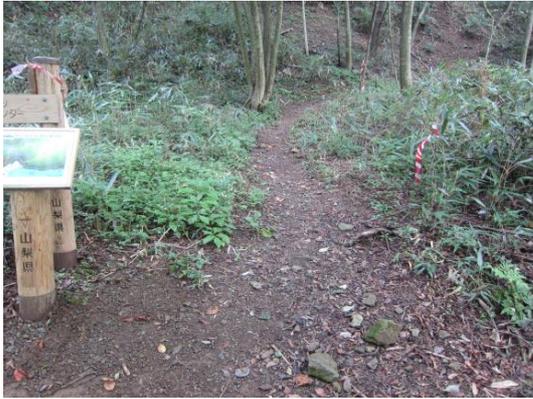
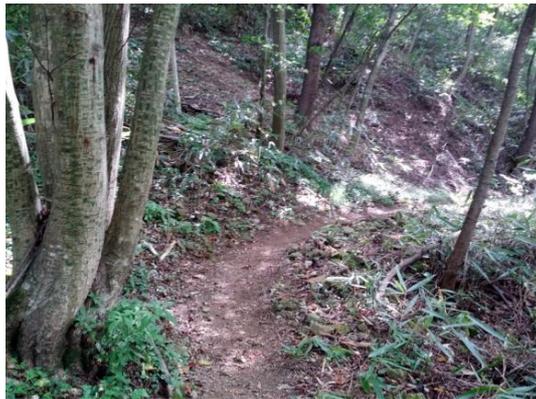
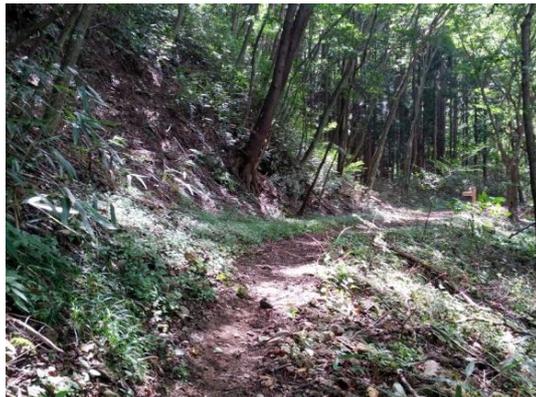
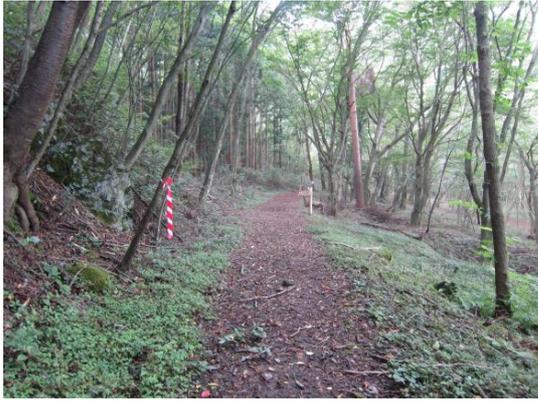
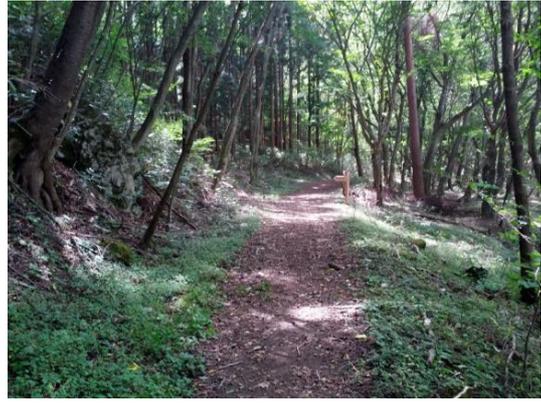
a は希少植物が生息する箇所である。この箇所は道幅は広いが追い越し禁止とし、選手が一列で中央を通るように誘導し、影響を最小限にする努力を払った。写真を見る限り路傍の植生への影響は認められない。

a : 追い越し禁止区間急カーブ（低いところからS字カーブで上の道に）杭なし4枚連続（路肩の植生状況）

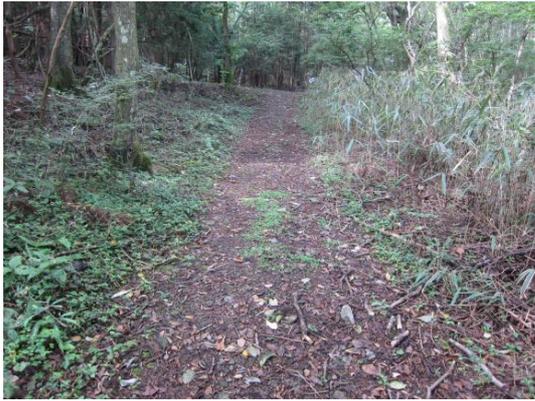
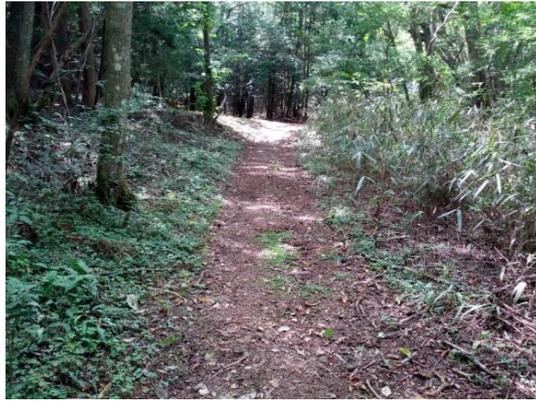
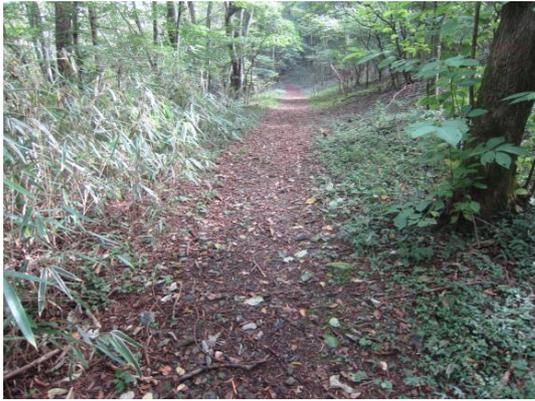
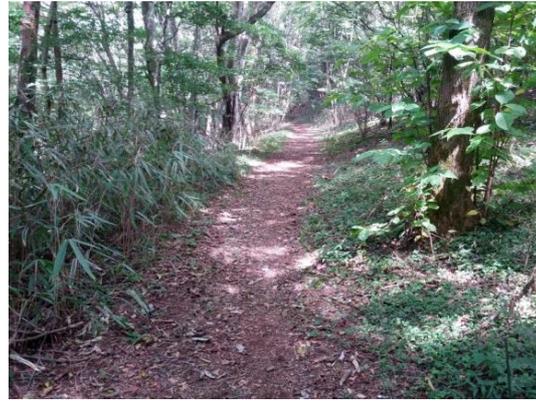
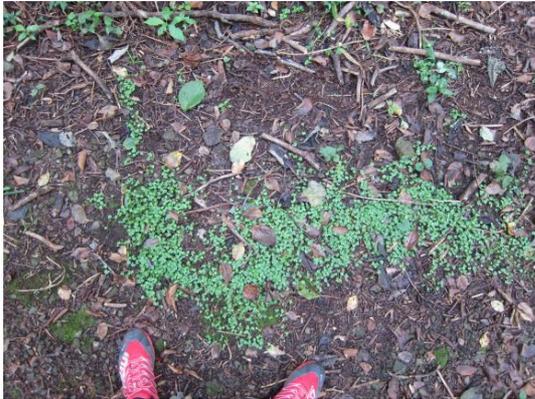
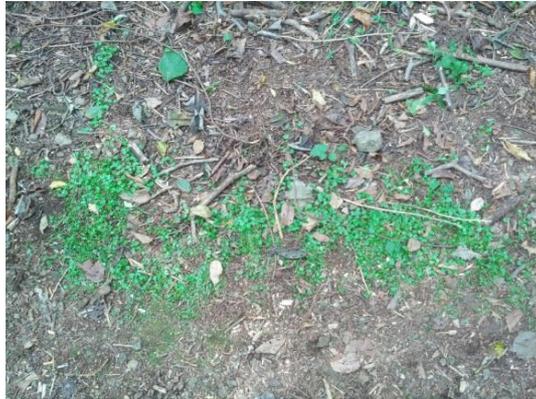
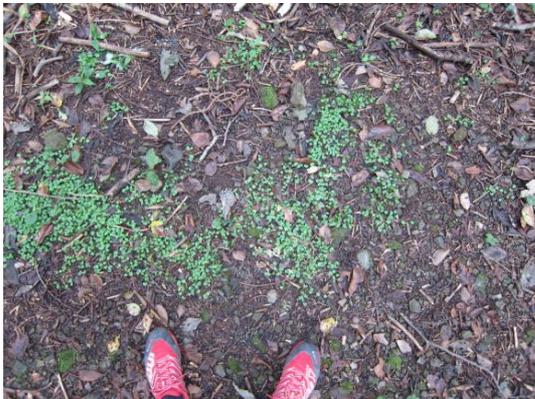
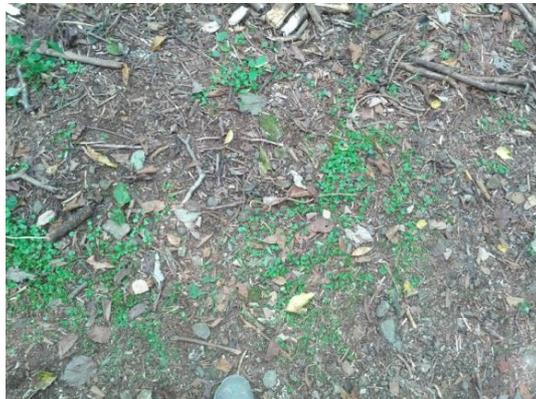
b 地点では、路面中央にある草の前後の様子を撮影した。路面の中央のため、全く影響がない訳ではないが、写真下側の土壌が露出した部分を選手が注意深く通行したと思われる。

b : 平坦部。杭なしなので、木を目印に前後+路面中央の草地を上から撮る

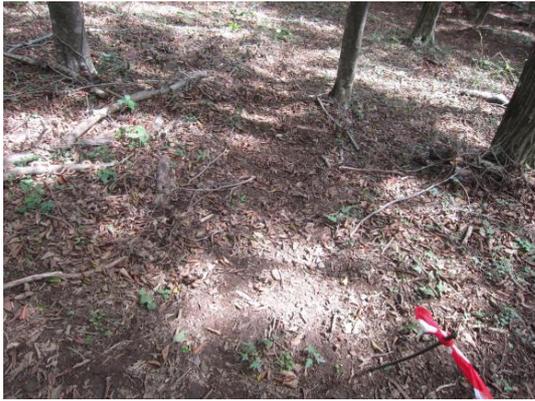
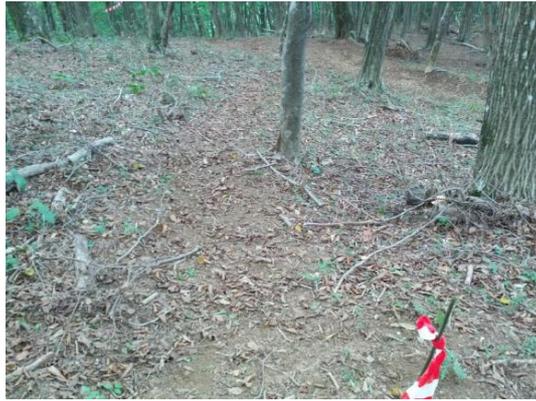
c 地点は、右写真で明らかなように、つづら折れで、下部からショートカット道らしいものがレース前からあった場所である。この場所も落ちている枝などの様子から、ショートカットによる通行の影響の拡大は認められない。

C:1170m (前後) 道のよこ方向 (ショートカットされそうな部分)

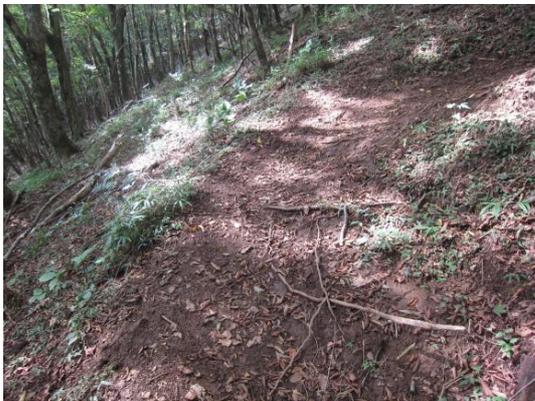
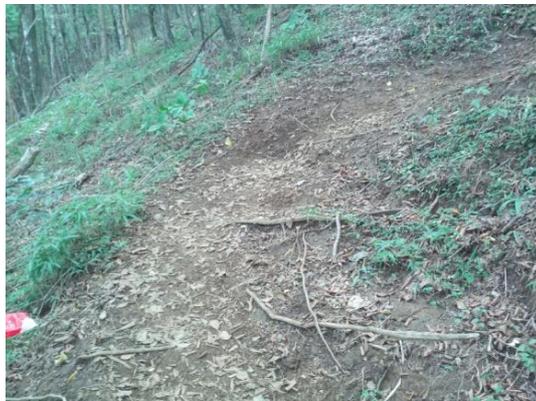
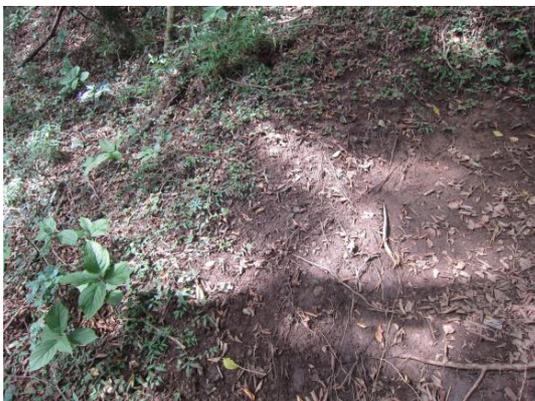
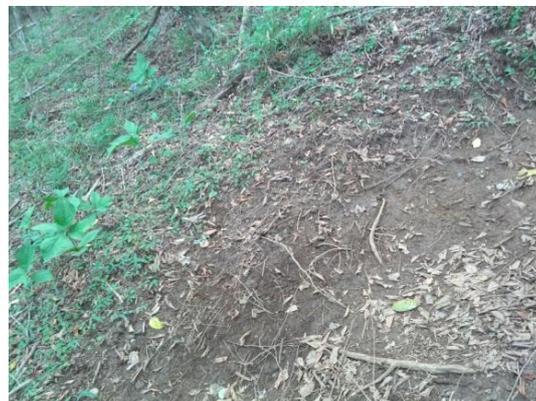
D,E は斜面を上がっていく登山道で、路幅が周囲の植生によって狭くなっている場所だが、植生への影響は写真では見ることはできない。なお、特に急な場所では、若干路面の表土が削られている様子を見ることができる。

D:1180m (前後) カーブの前方のみ。さらにカーブを近くからとる

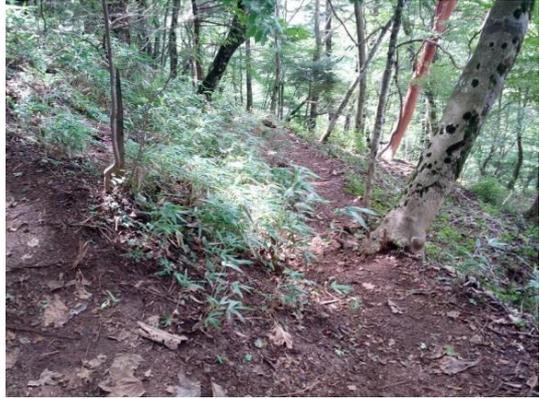
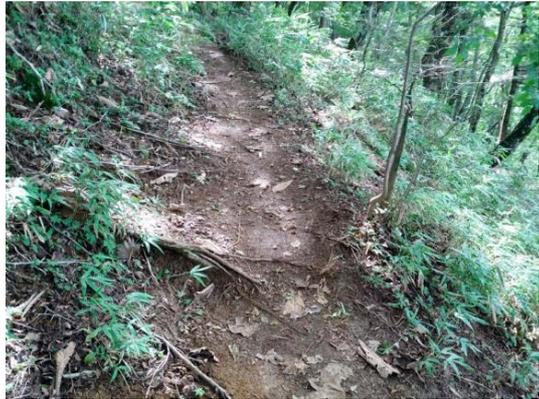
E:1280m前後を撮る

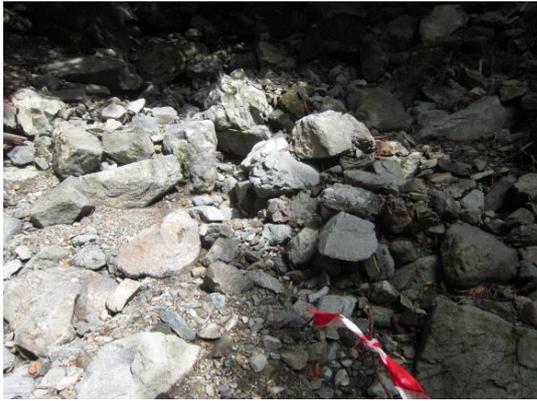
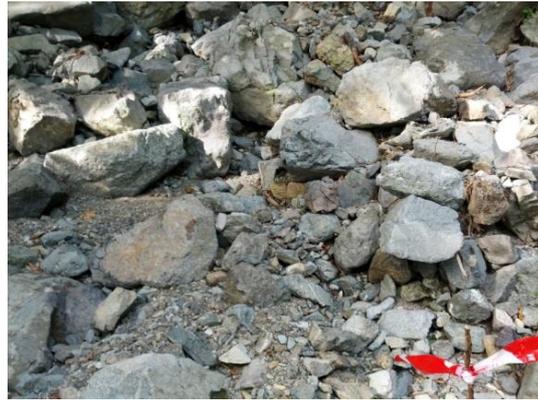
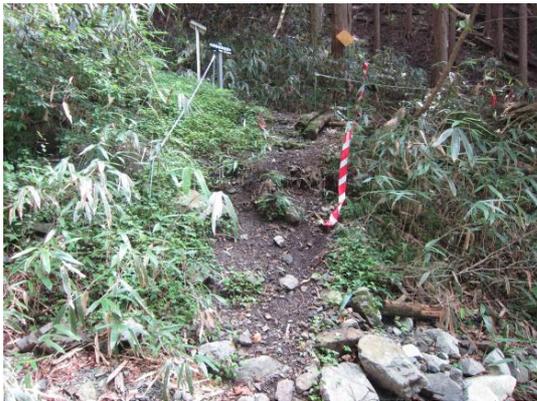
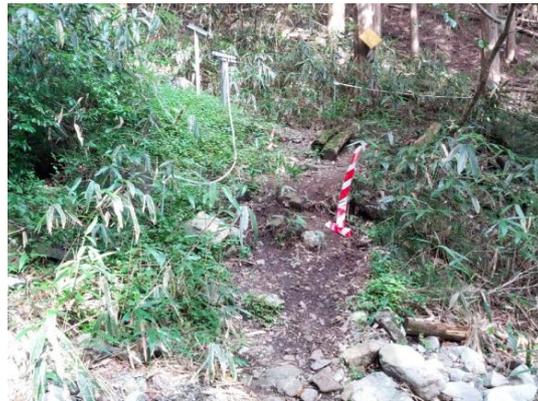
f：東海自然歩道の巻き道であり、沢を横切る土手状の部分である。特に崩壊が進んだ様子はない。

F:杭なし。東方向の斜面の崩れ方を撮る。下の左の写真はその場所を示しただけ

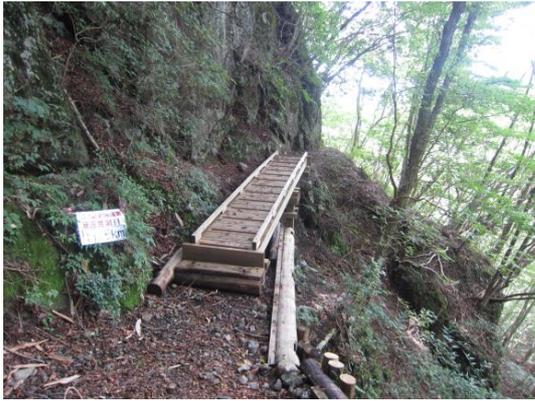
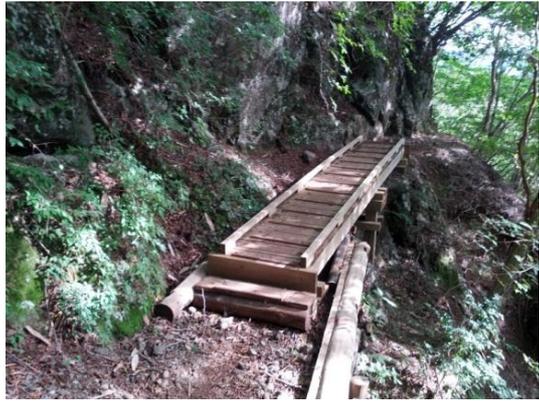
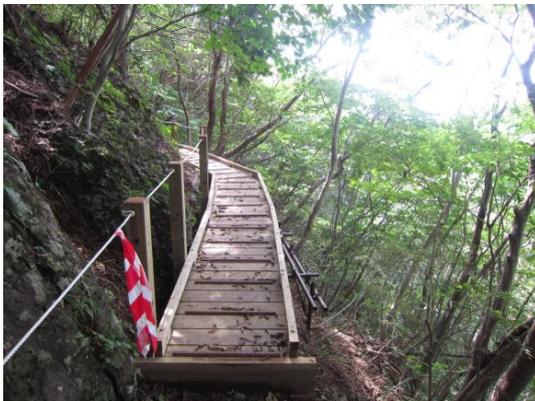
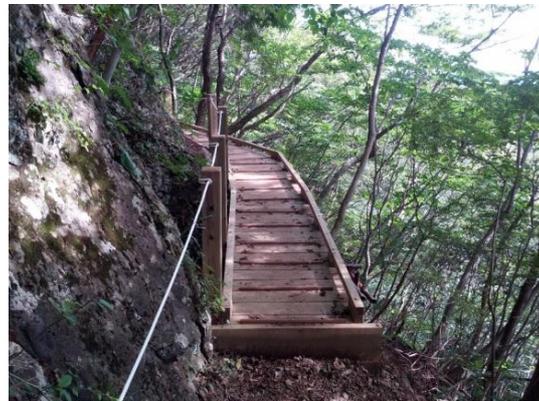
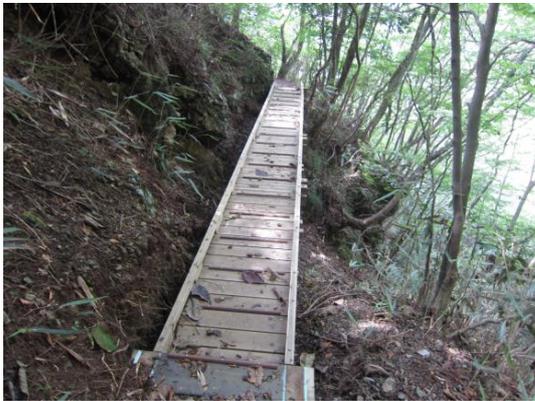
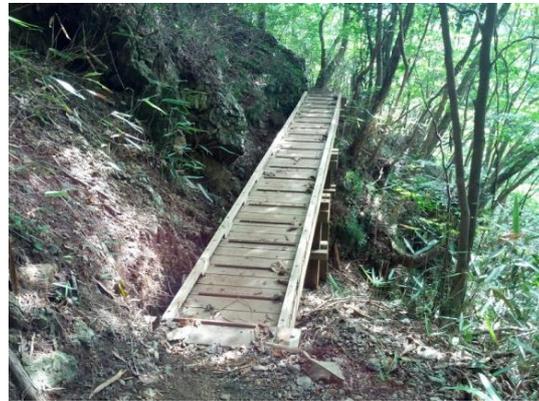
g：橋についても損傷の様子は見られない

G:橋3つ。

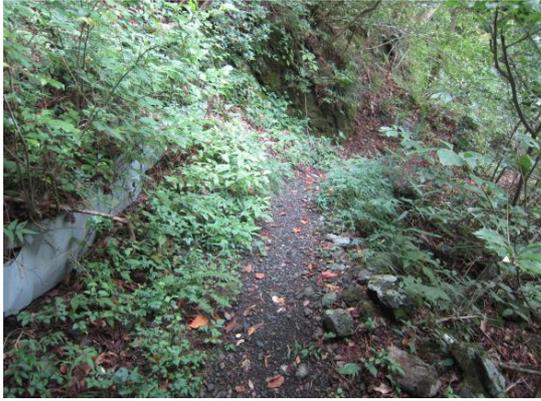
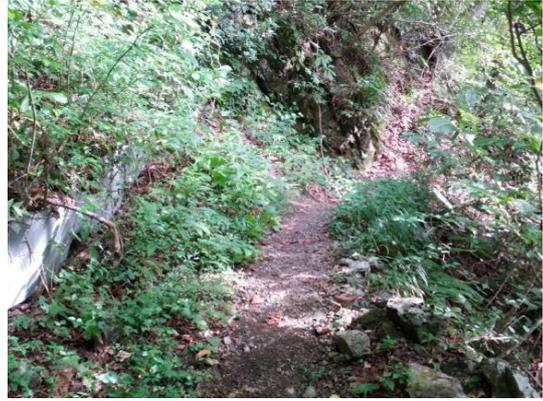
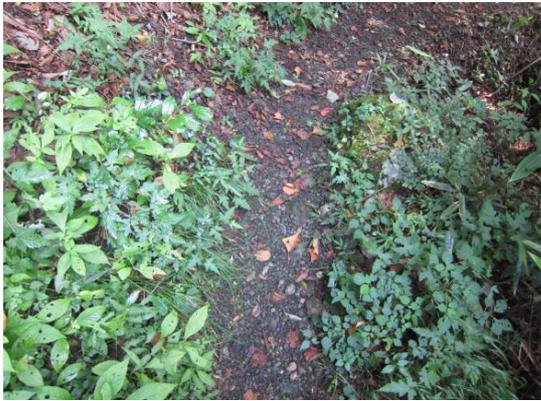
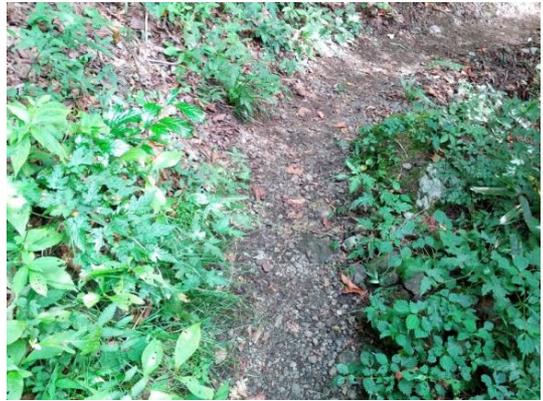
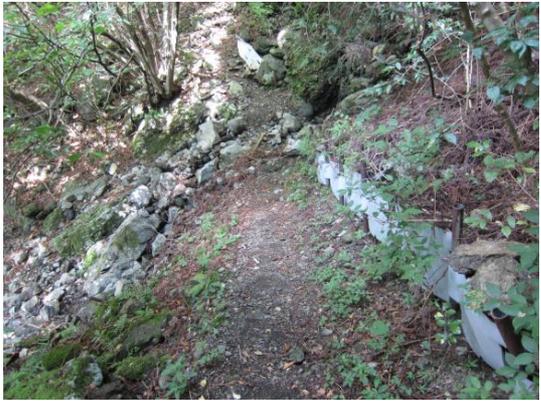
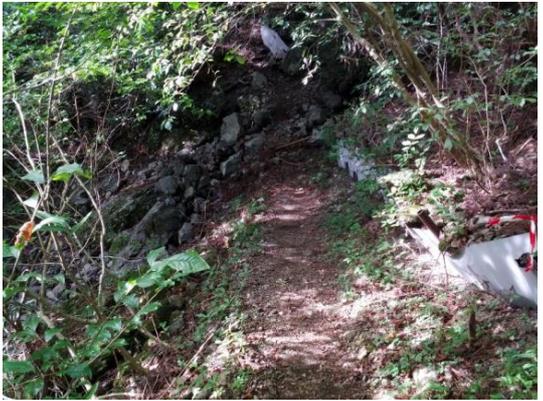
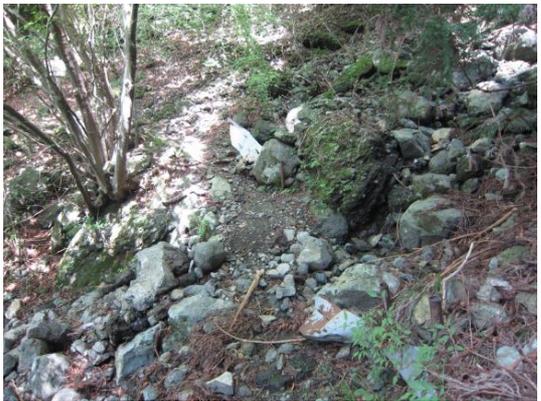
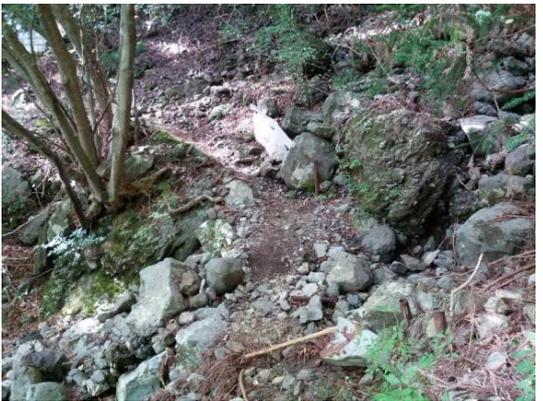
h：沢を横切る場所およびその周辺で植生が路面に迫っている場所であるが、植生が踏まれた形跡はとくにない。

H:沢の通過部分。パイプに白テープを巻いたところから
上左は前方。上右はその中央の路面を上から撮った。

下左は後方を振り返ったところ。その前方が右

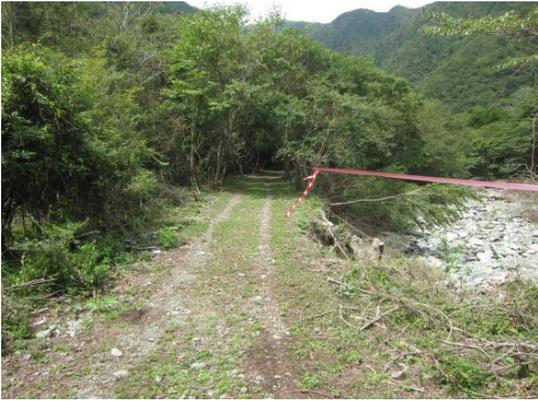
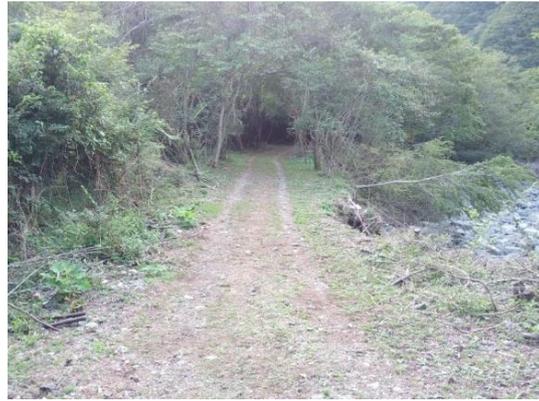
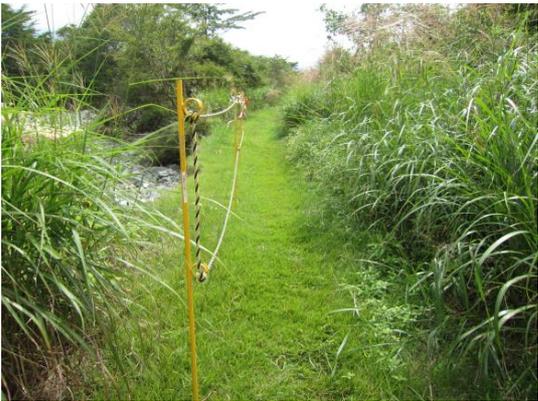
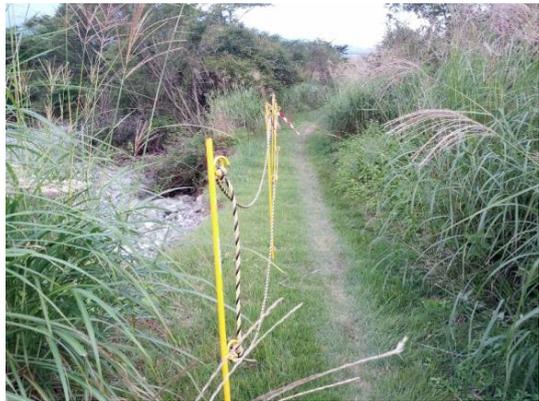
上I、下J

IJK：根原の吊り橋近くで、涸れ川の浸食が進み、レース前から東海自然歩道への影響が出ていた箇所である。ここについては、危険のないよう一部山麓側に道を開いた（K）。草むらでははっきりした踏み跡が残り、山麓側に道を作った場所は、その道がはっきりした痕跡が見られる。

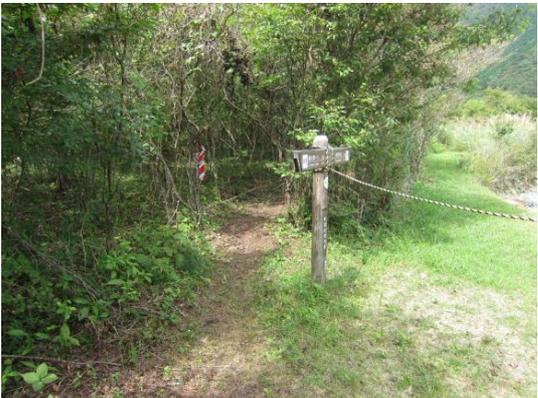
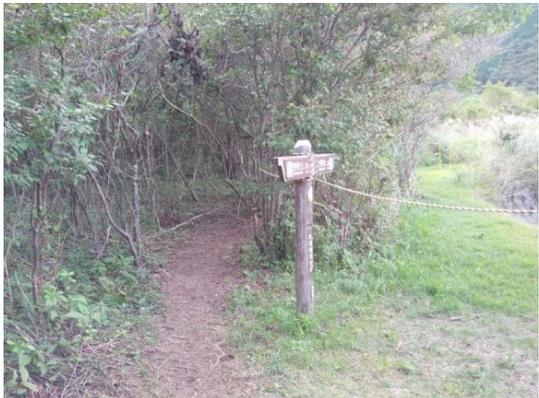
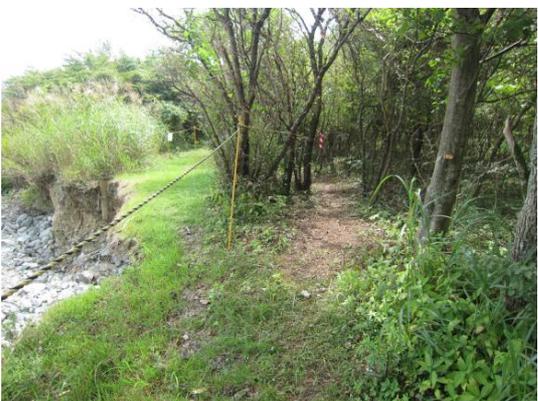
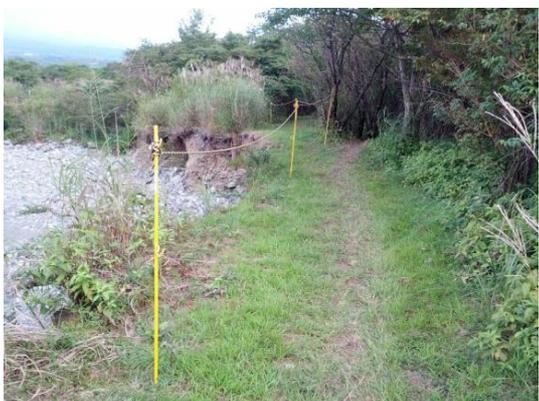
K：脇道の前後。植生の変化

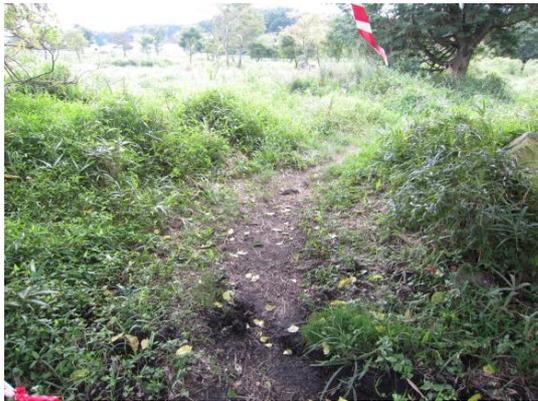
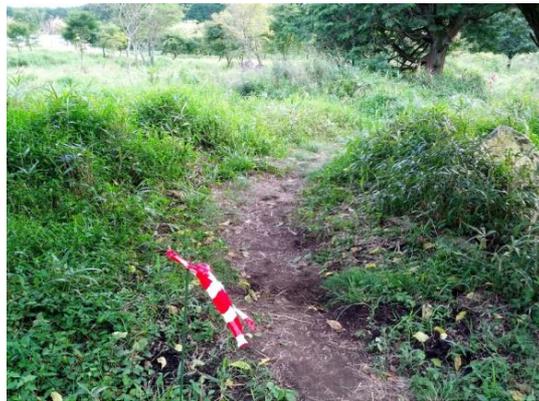
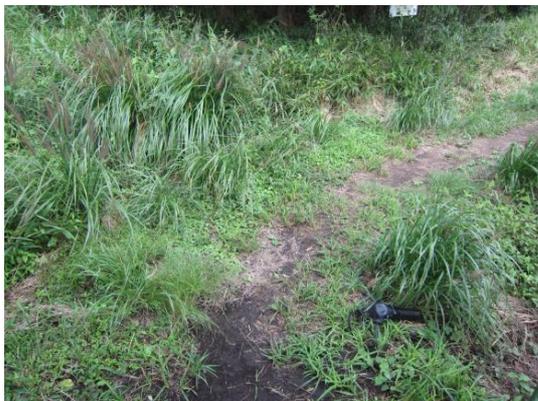
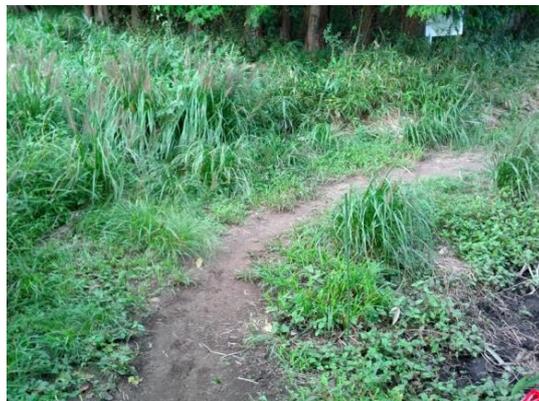
LMN：根原のあずまやから麓にいたる牧場脇の草地である。一部に踏み跡がよりはっきりした様子が見られる。毎年利用している箇所であるので、レース前の様子から、草地の植生の回復が見られる。

L: 4本杭。前後に。写真と土壤硬度

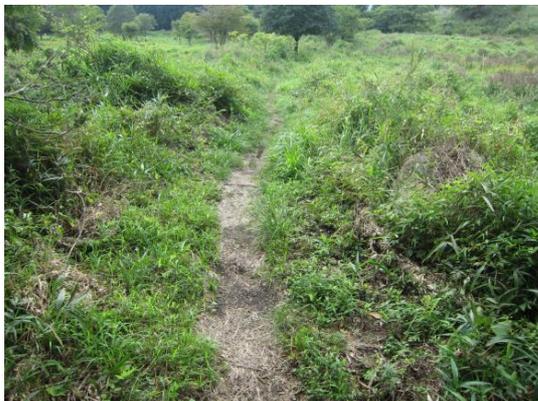
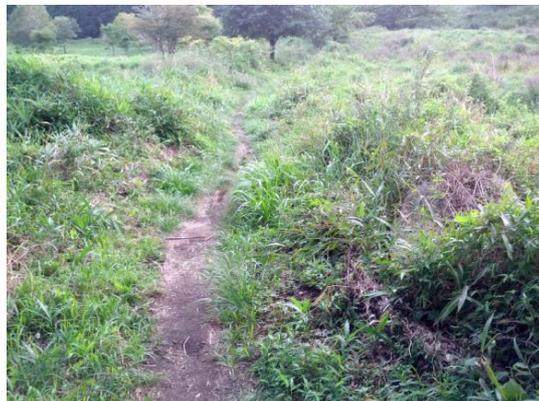
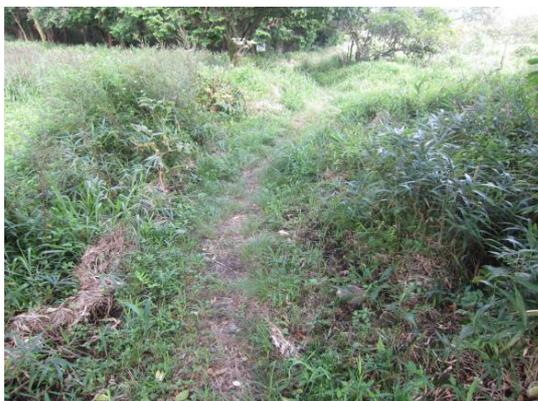
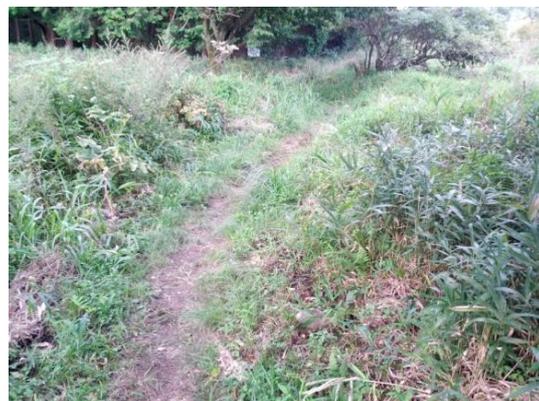
M: 土壤硬度と東にある杭から10cmおきに5点ずつ測定

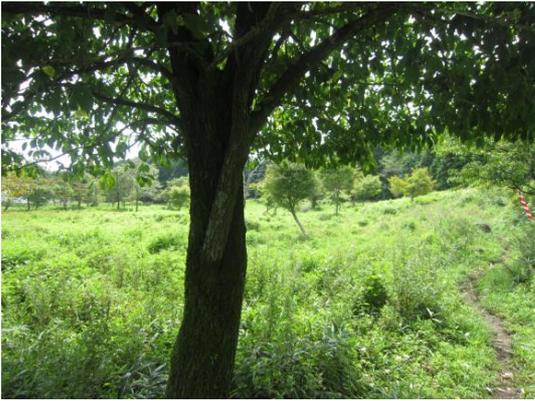
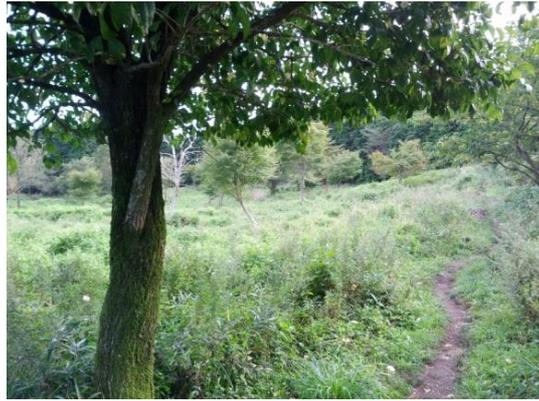
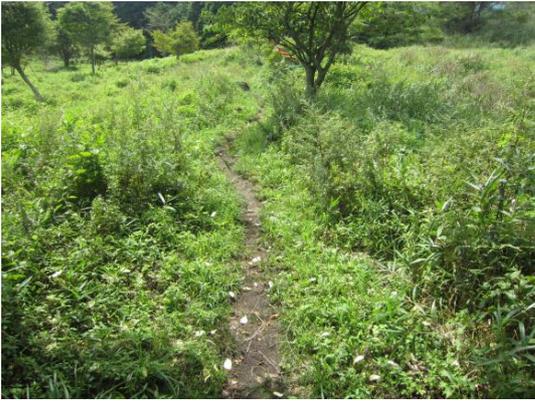
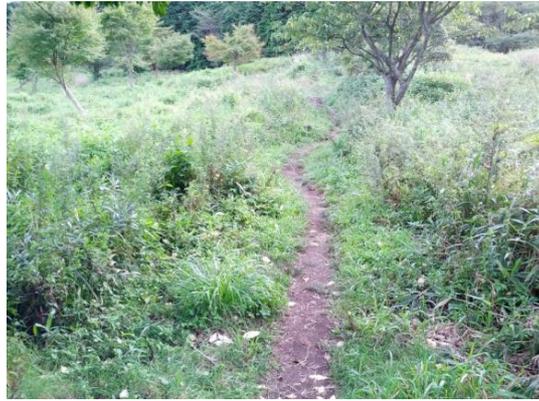
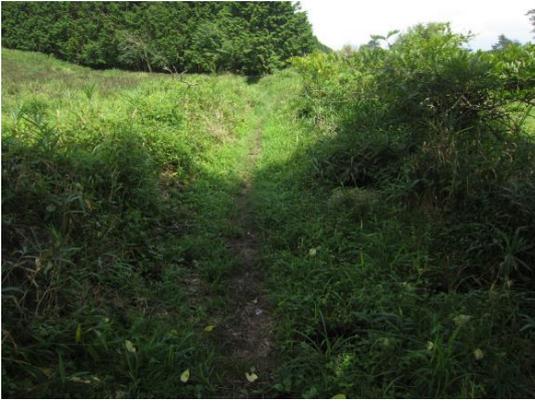
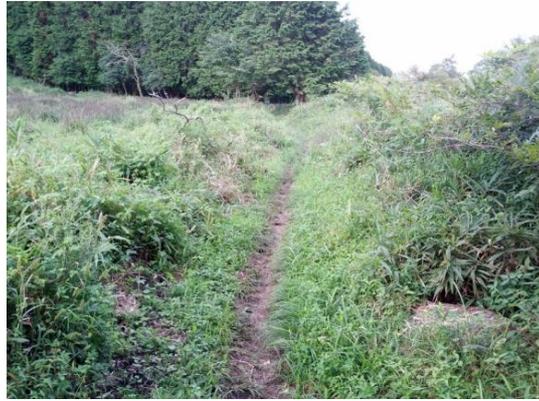
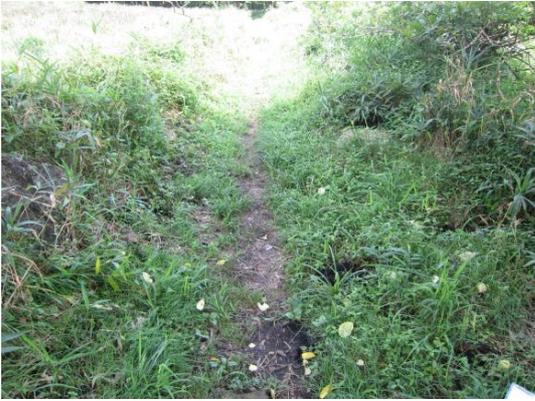
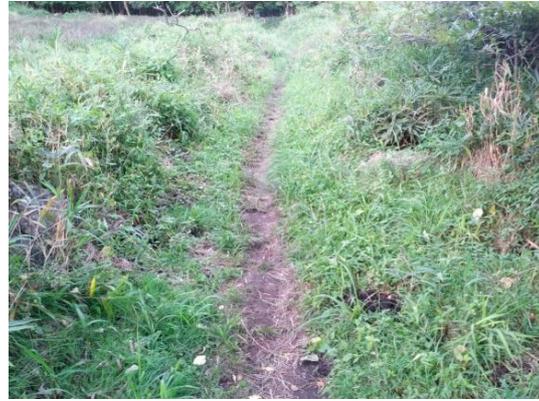
N：上左写真の木の脇から前後
