朝霧野外活動センター・村越真

1. レース概要

別紙2

レース前後の植生と路面の様子

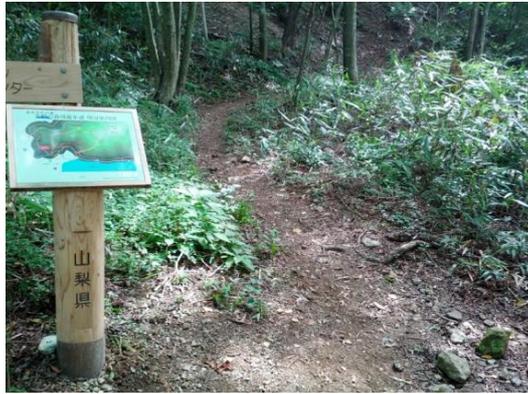
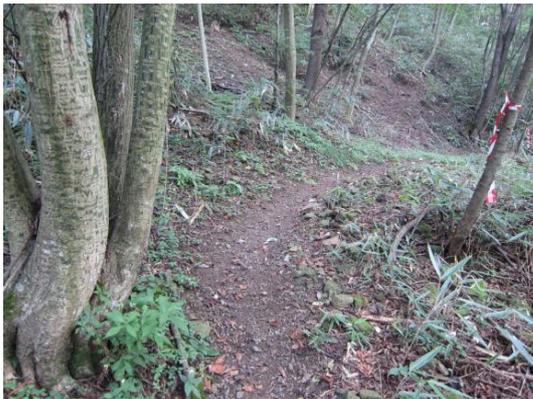
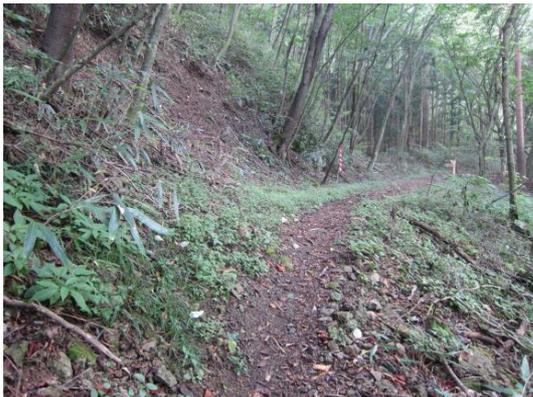
a : 追い越し禁止区間急カーブ（低いところからS字カーブで上の道に）杭なし4枚連続（路肩の植生状況）

a は希少植物が生息する箇所である。この箇所は道幅は広いが追い越し禁止とし、選手が一列で中央を通るように誘導し、影響を最小限にする努力を払った。写真を見る限り路傍の植生への影響は認められない。

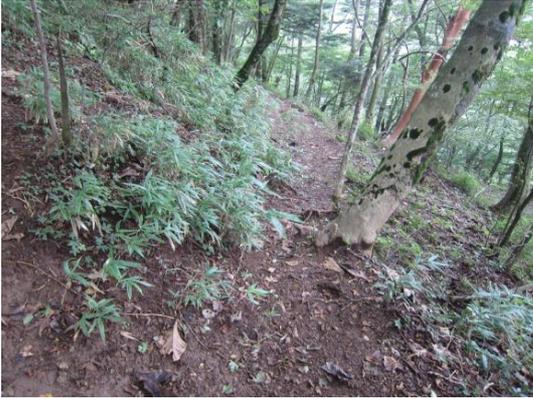
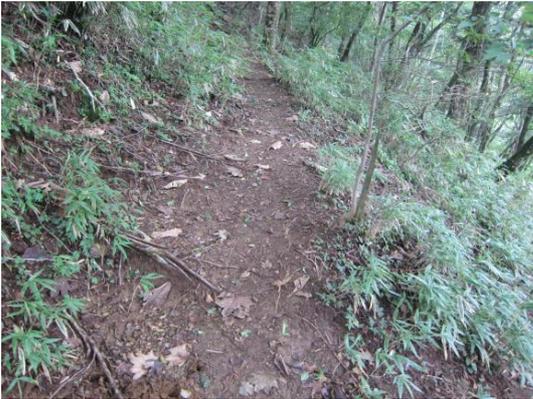
E:1280m前後を撮る

D,E は斜面を上がっていく登山道で、路幅が周囲の植生によって狭くなっている場所だが、植生への影響は写真では見ることはできない。なお、特に急な場所では、若干路面の表土が削られている様子を見ることができる。
